Vernässung von Teilflächen im Esinger Moor nach einem Jahr

- Umsetzung durch lokale Firma im März 2015

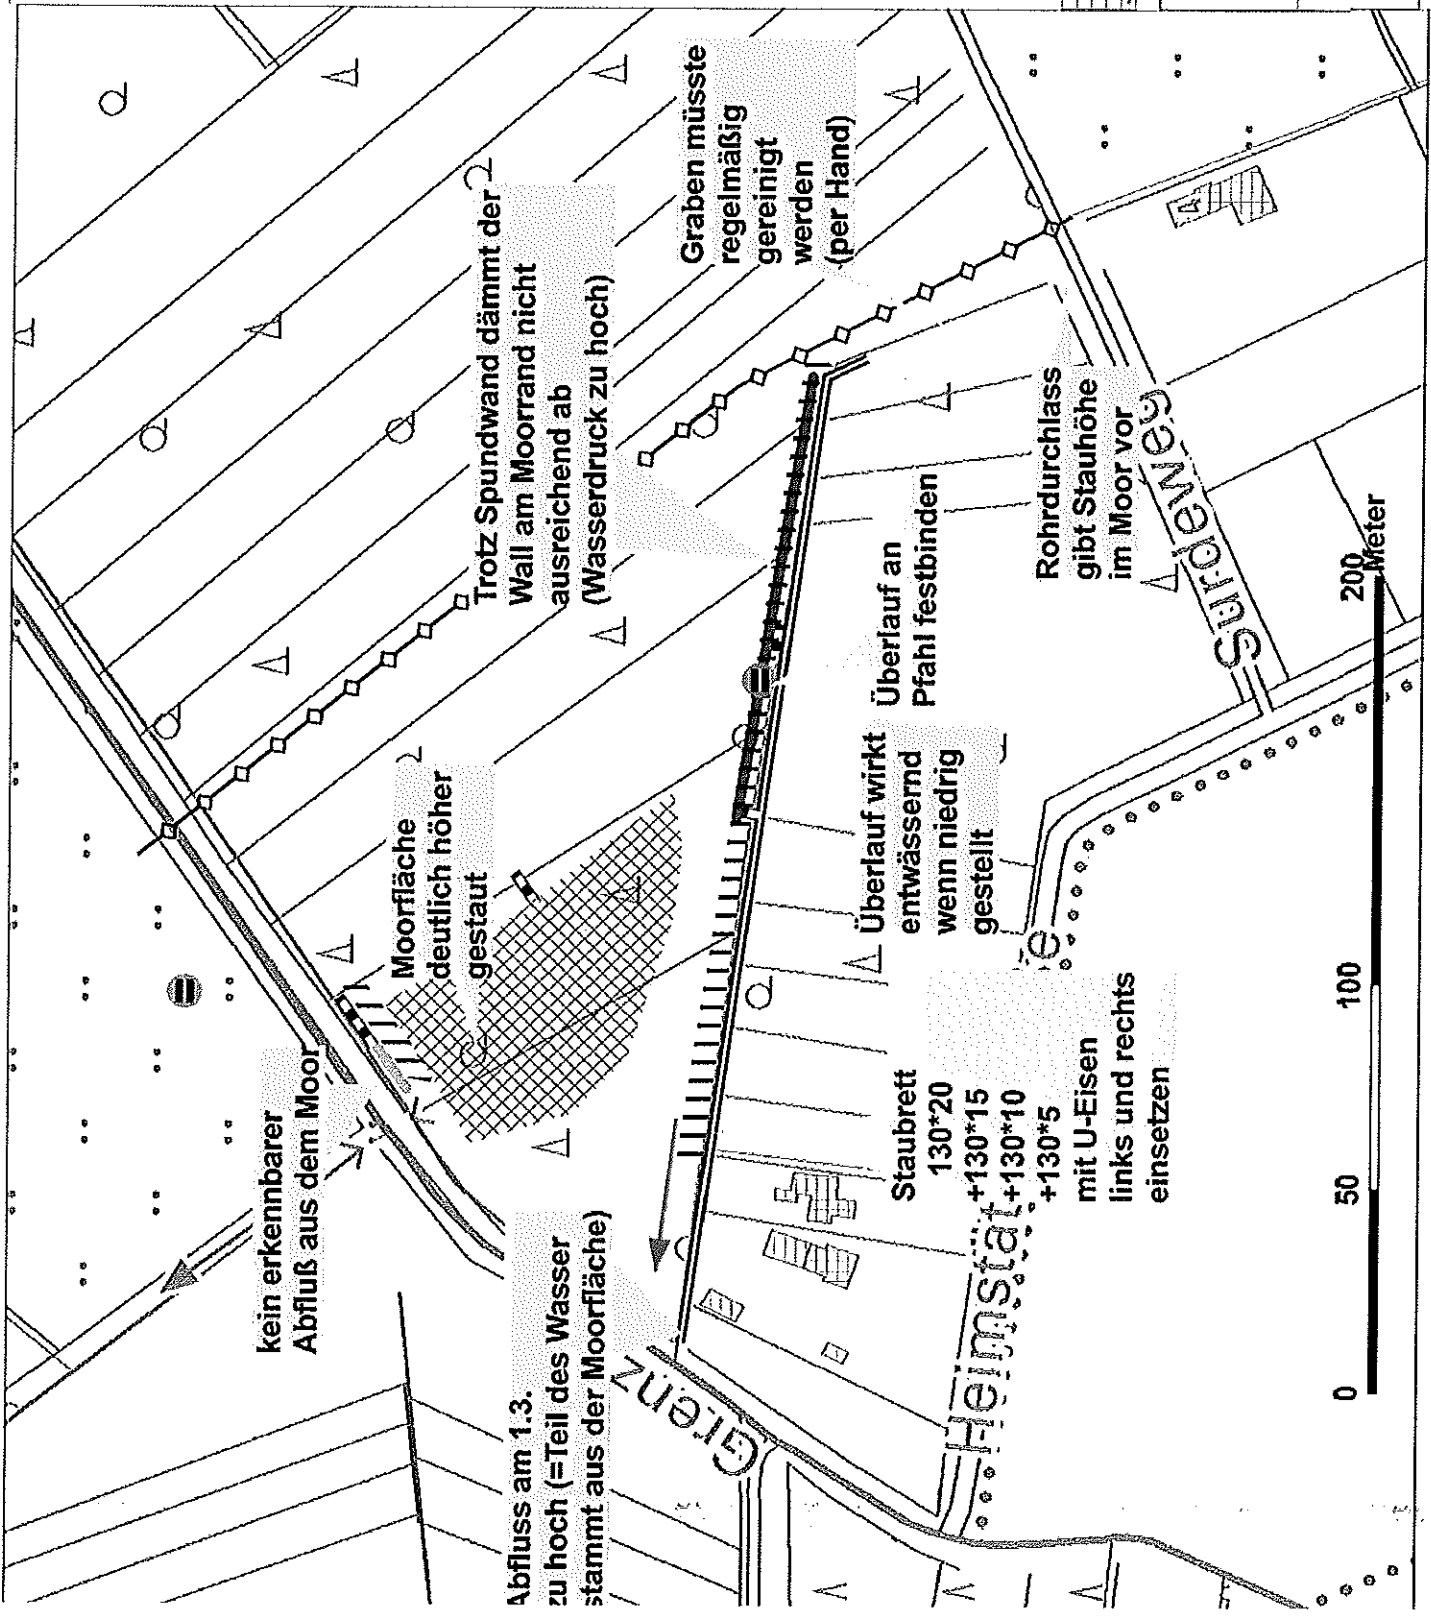
kein erkennbarer Abfluß aus dem Moor

Moorfläche deutlich höher gestaut

Trotz Spundwand dämmt der Wall am Moorrand nicht ausreichend ab (Wasserdruck zu hoch)

Graben müsste regelmäßig gereinigt werden (per Hand)

Überlauf wirkt entwässernd wenn niedrig gestellt

Rohrdurchlass gibt Stauhöhe im Moor vor

Abfluss am 1.3. zu hoch (= Teil des Wasser stammt aus der Moorfläche)

Überlauf an Pfehl festbinden

Staubrett 130*20 +130*15 +130*10 +130*5 mit U-Eisen links und rechts einsetzen
