Vernässung von Teilflächen im Esinger Moor nach einem Jahr

- Umsetzung durch lokale Firma im März 2015

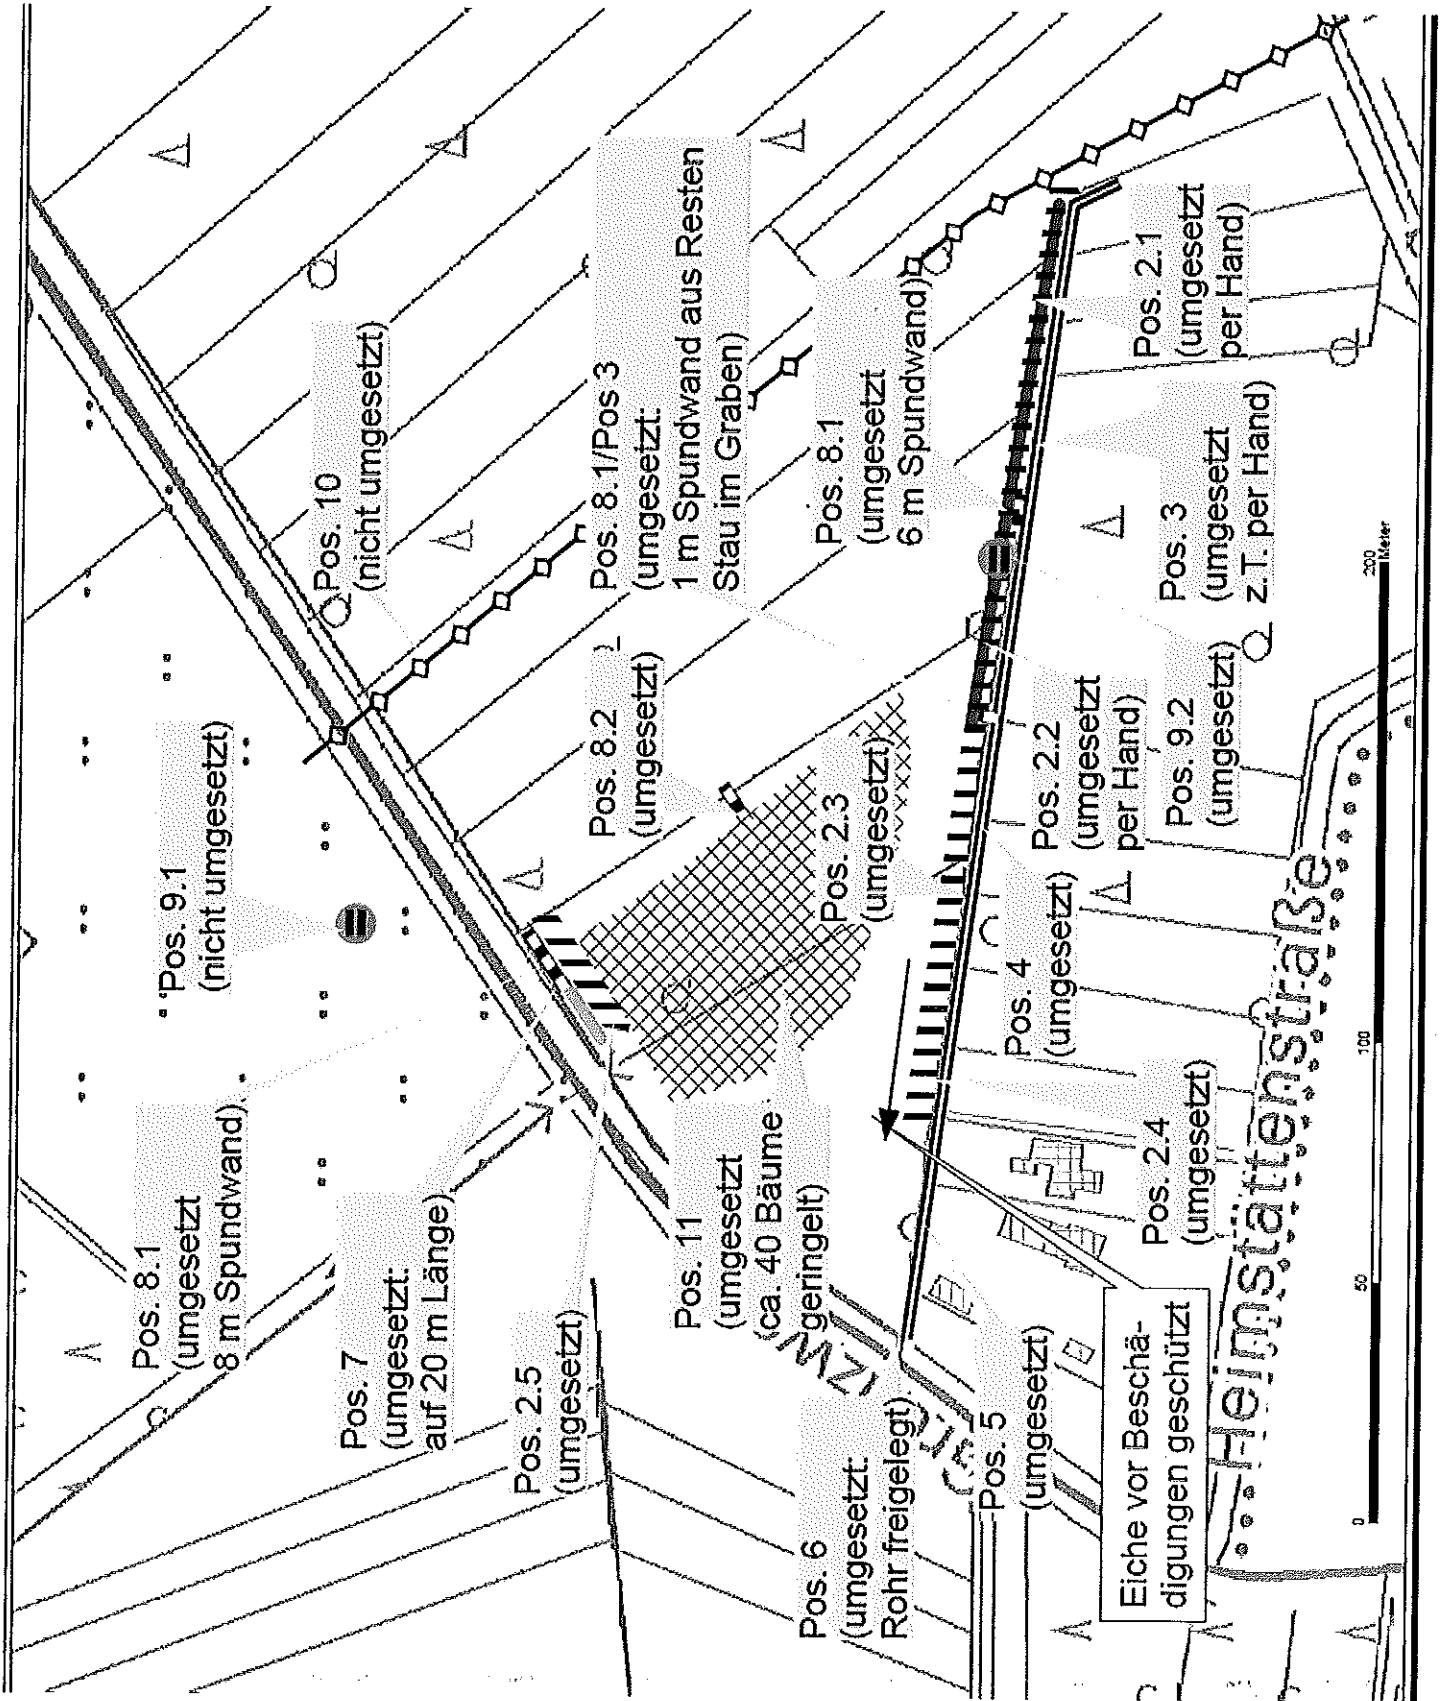
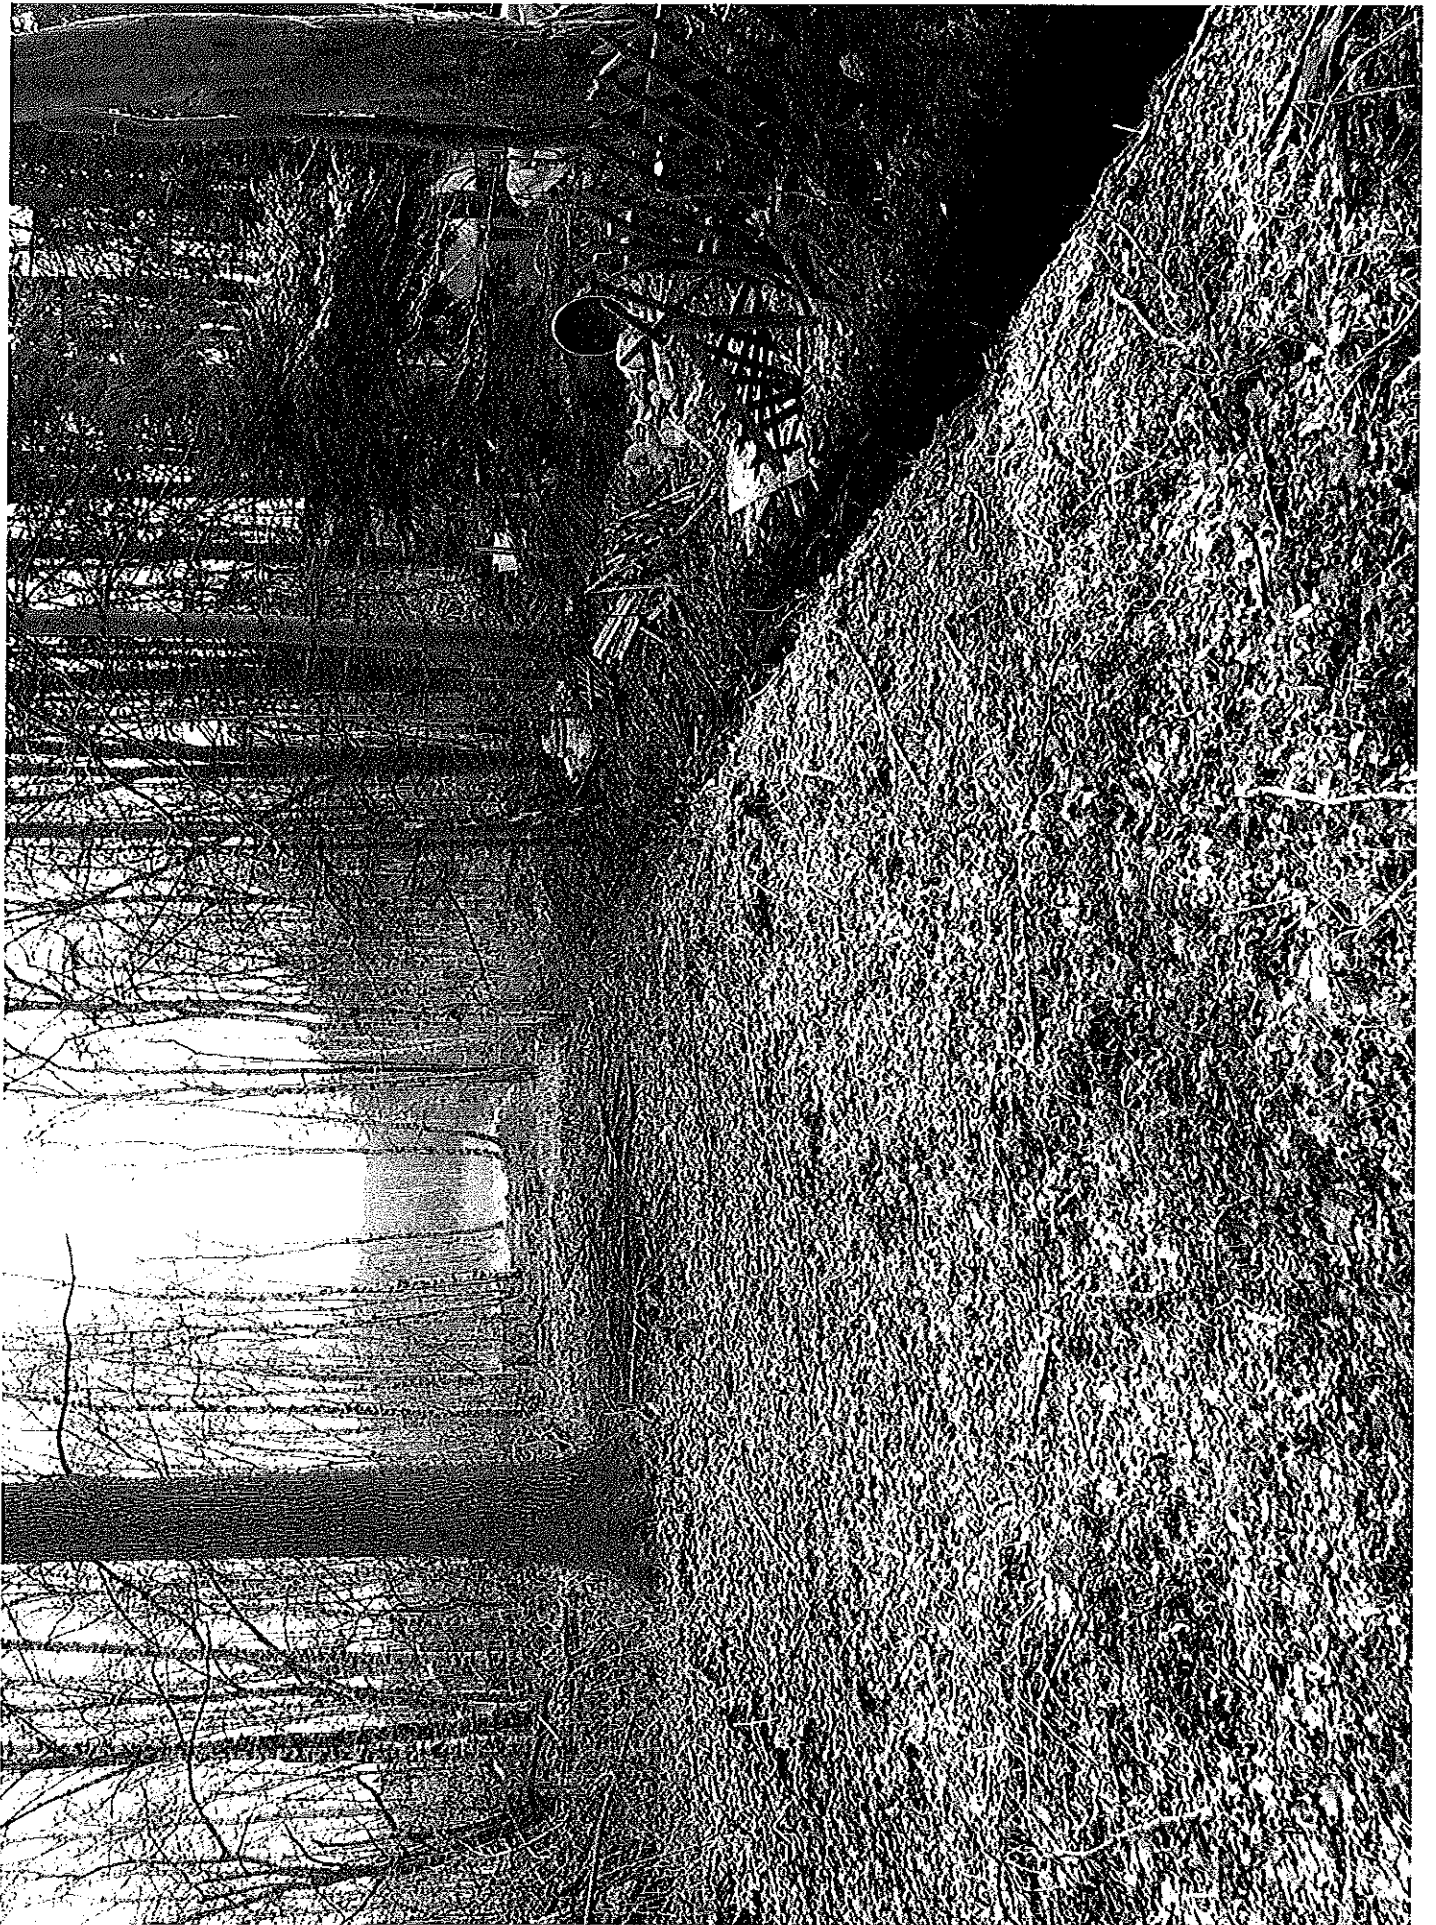
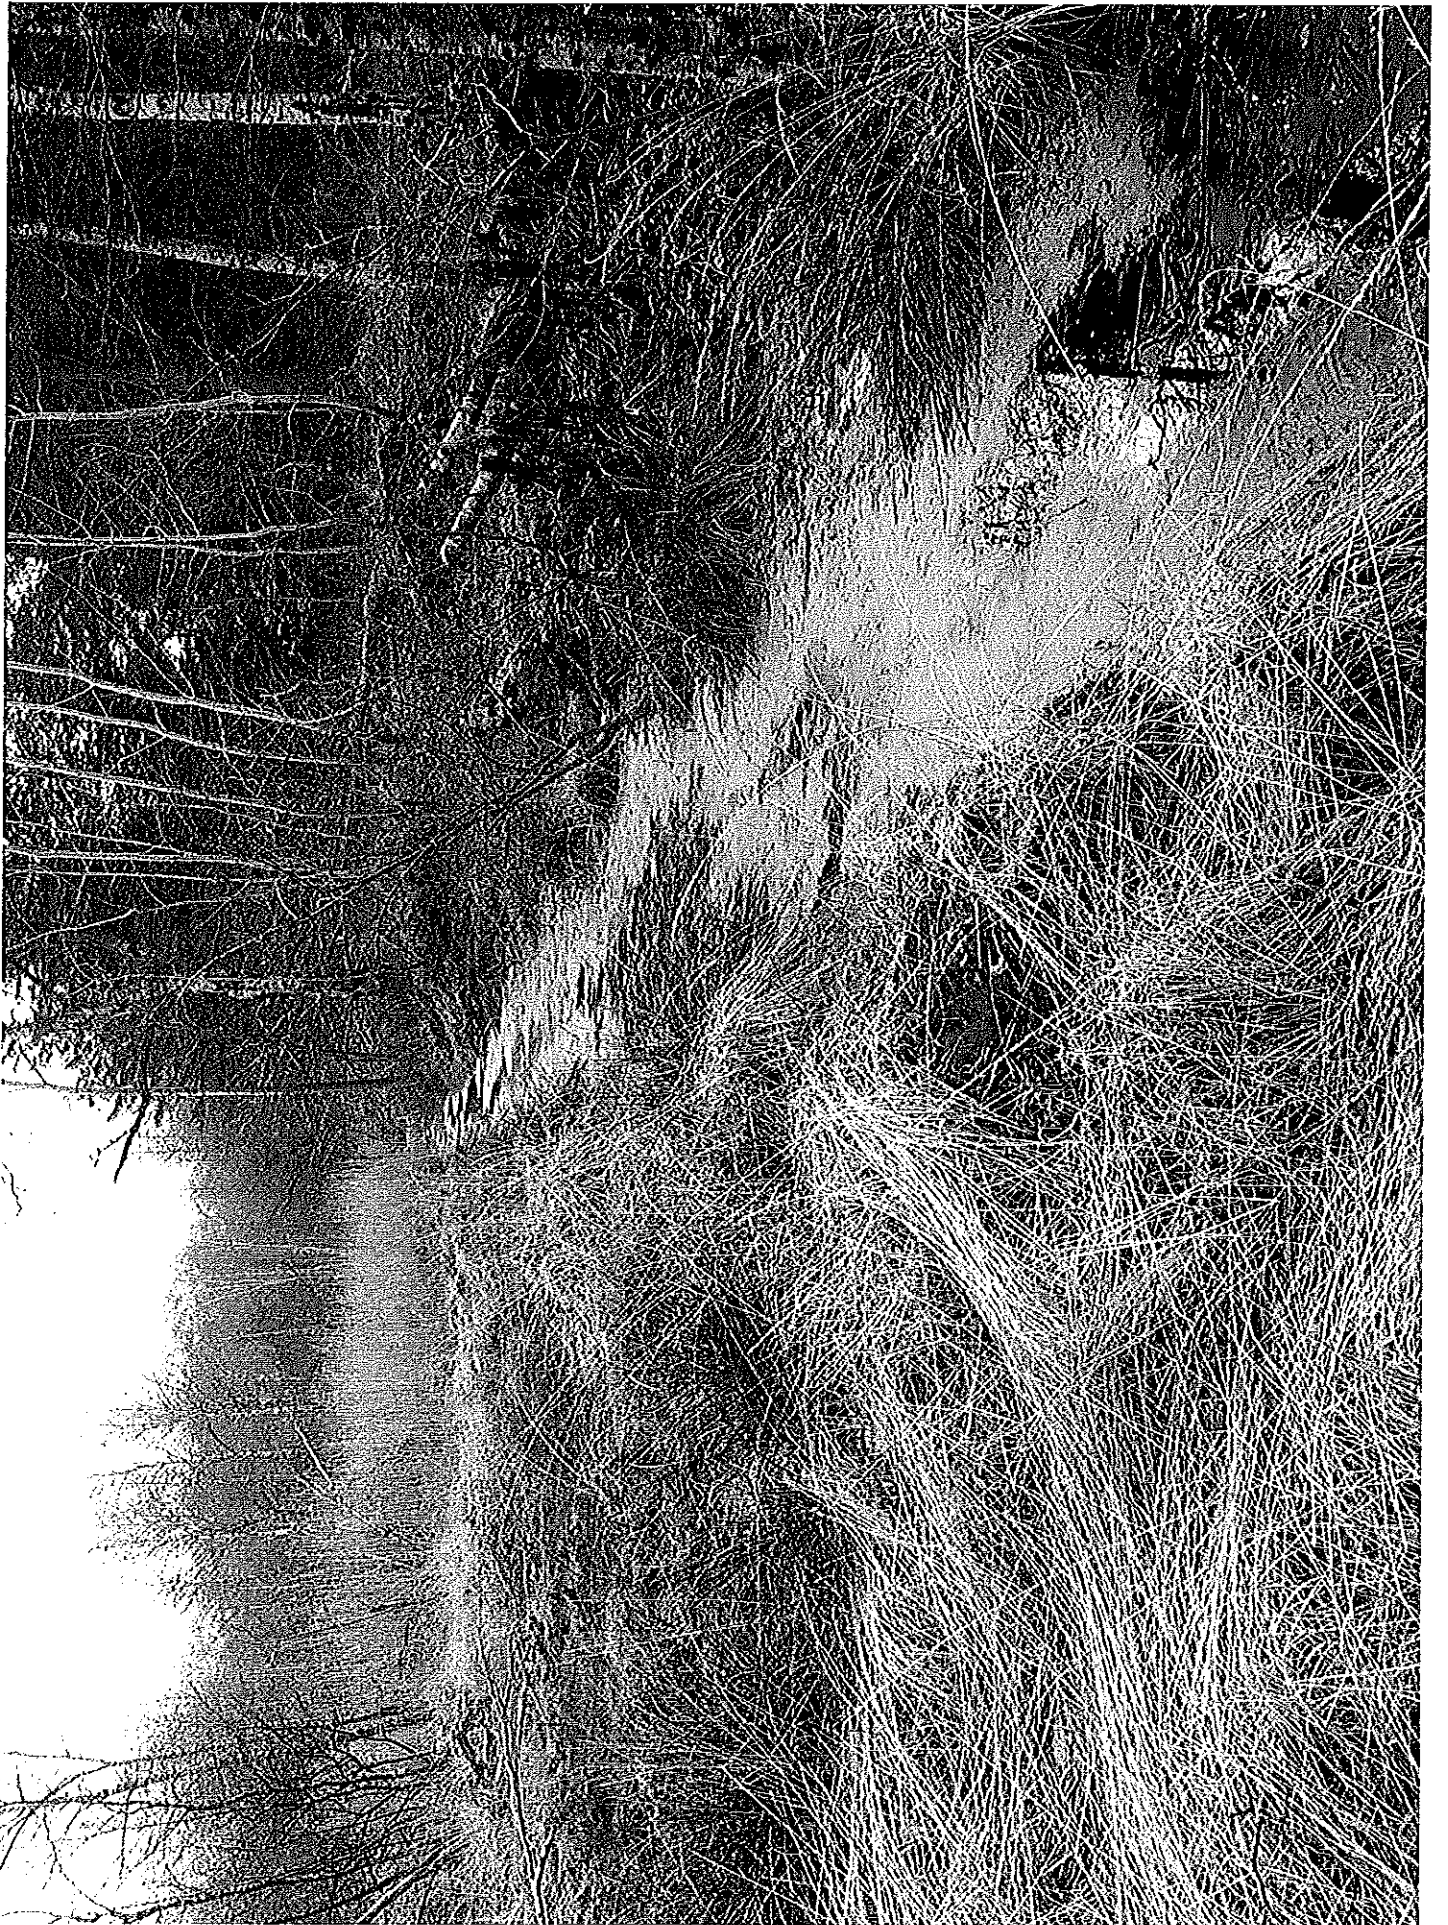
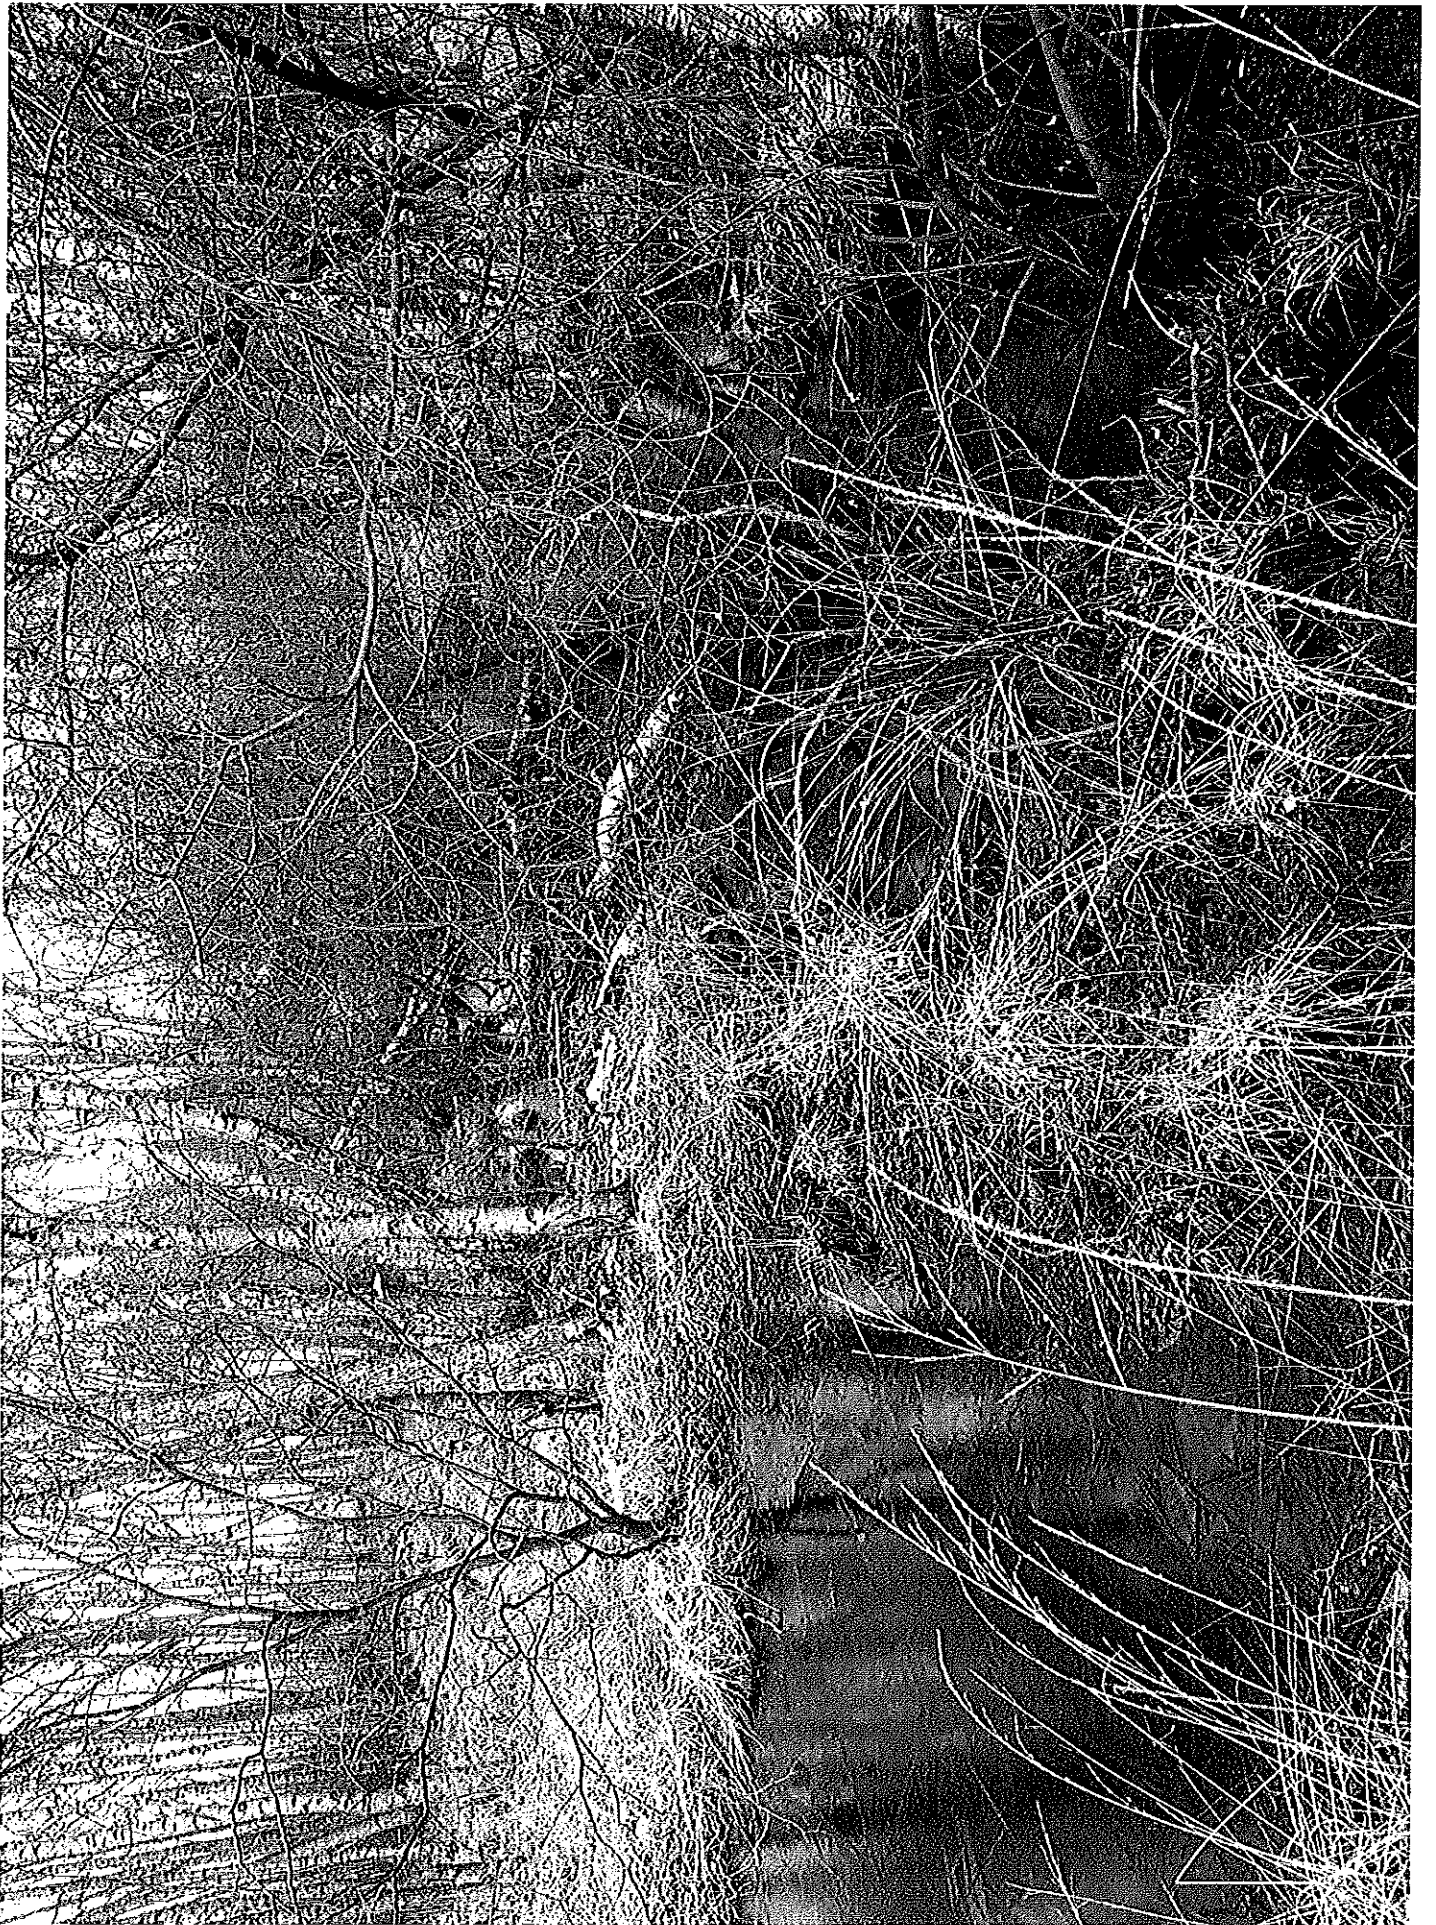
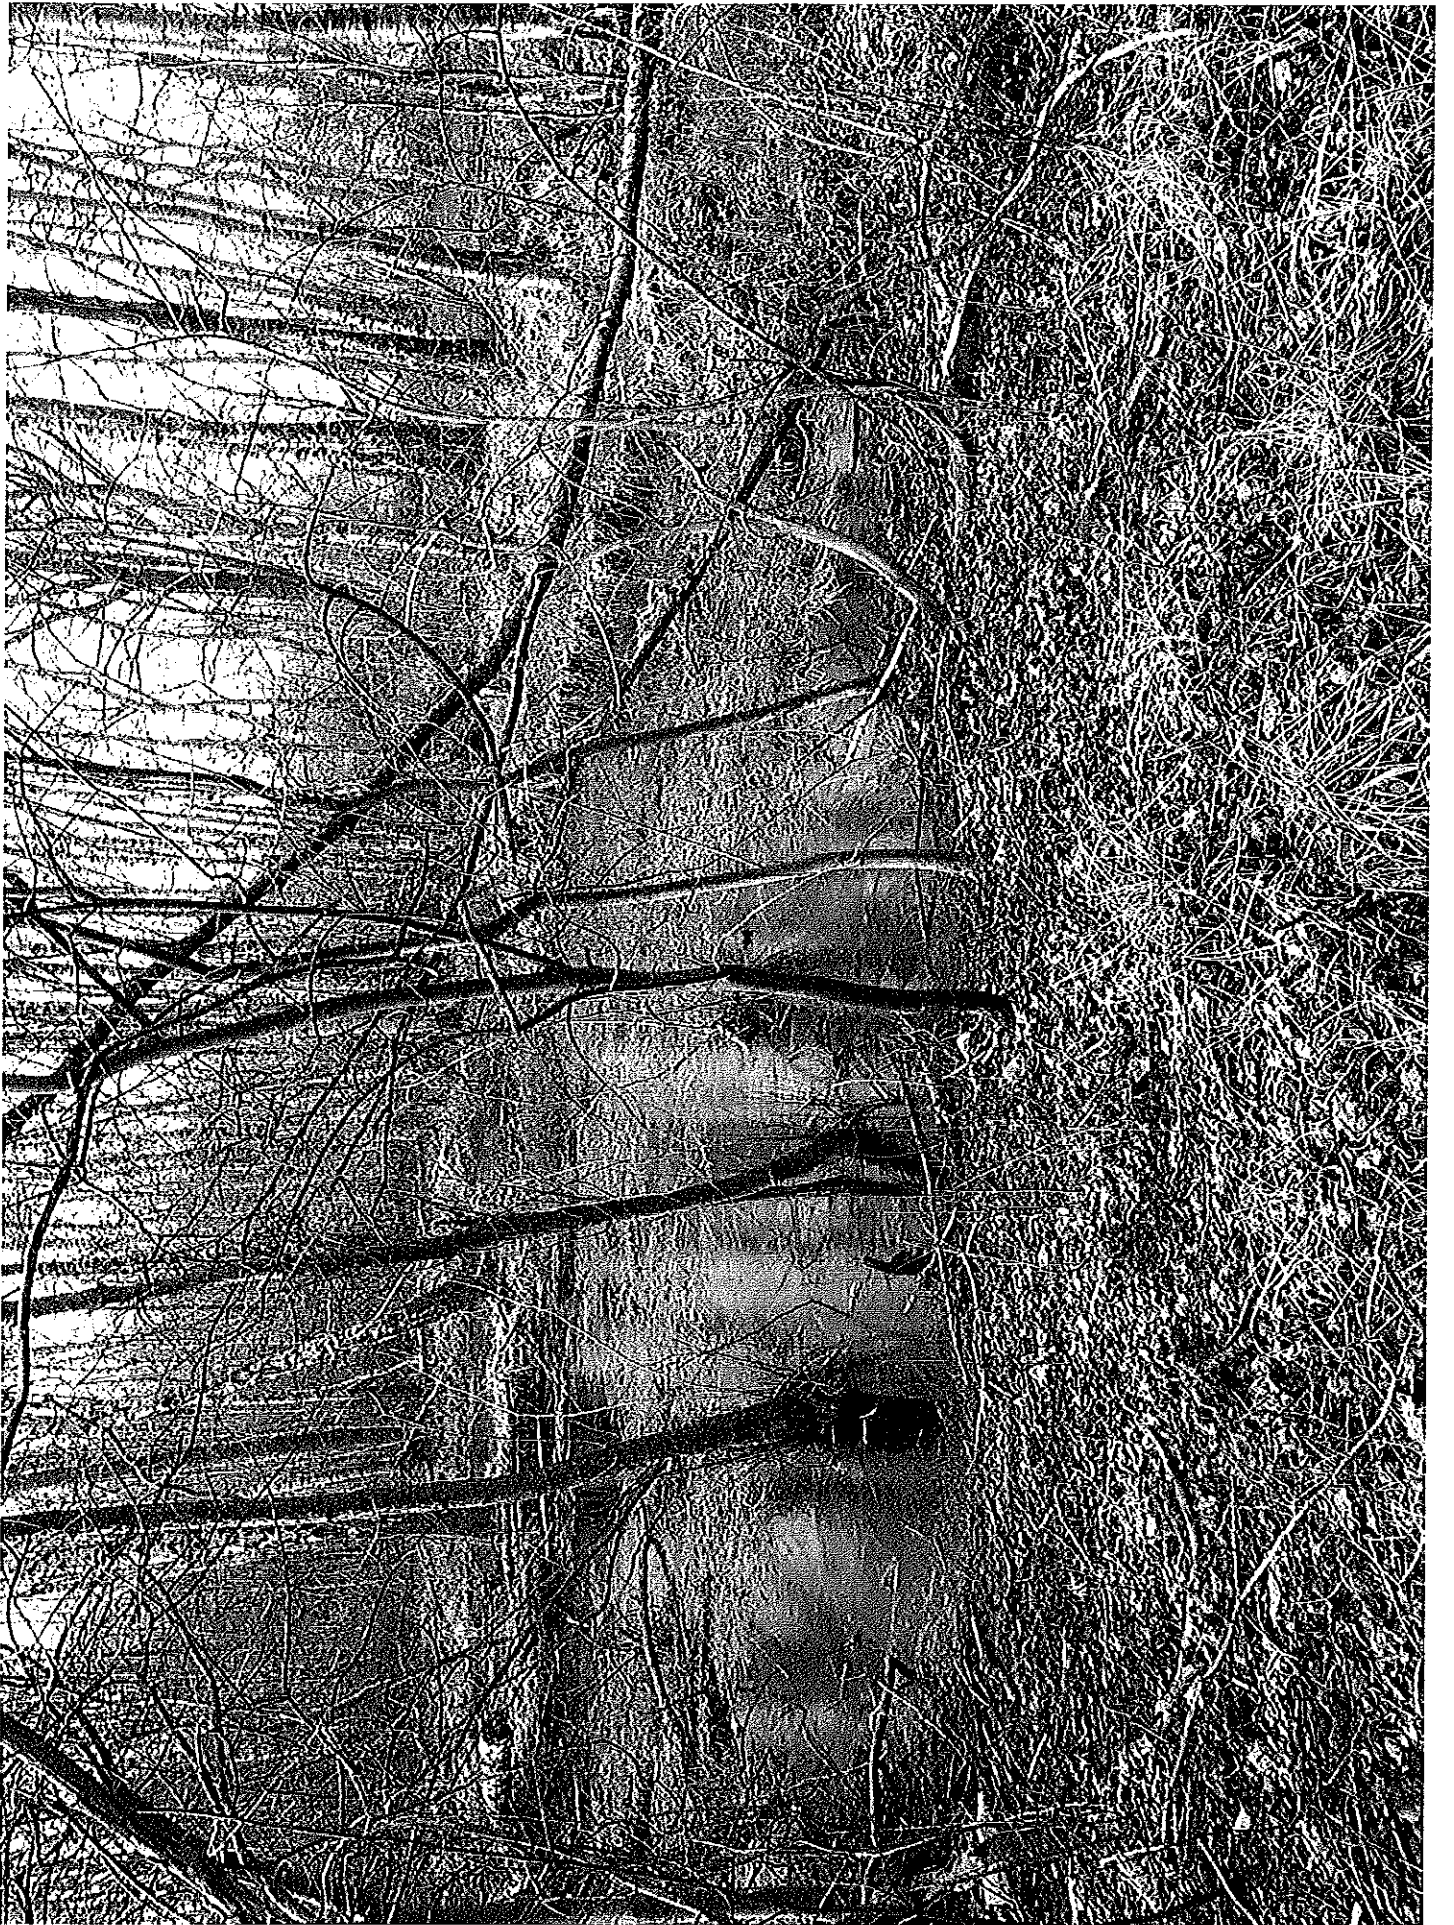
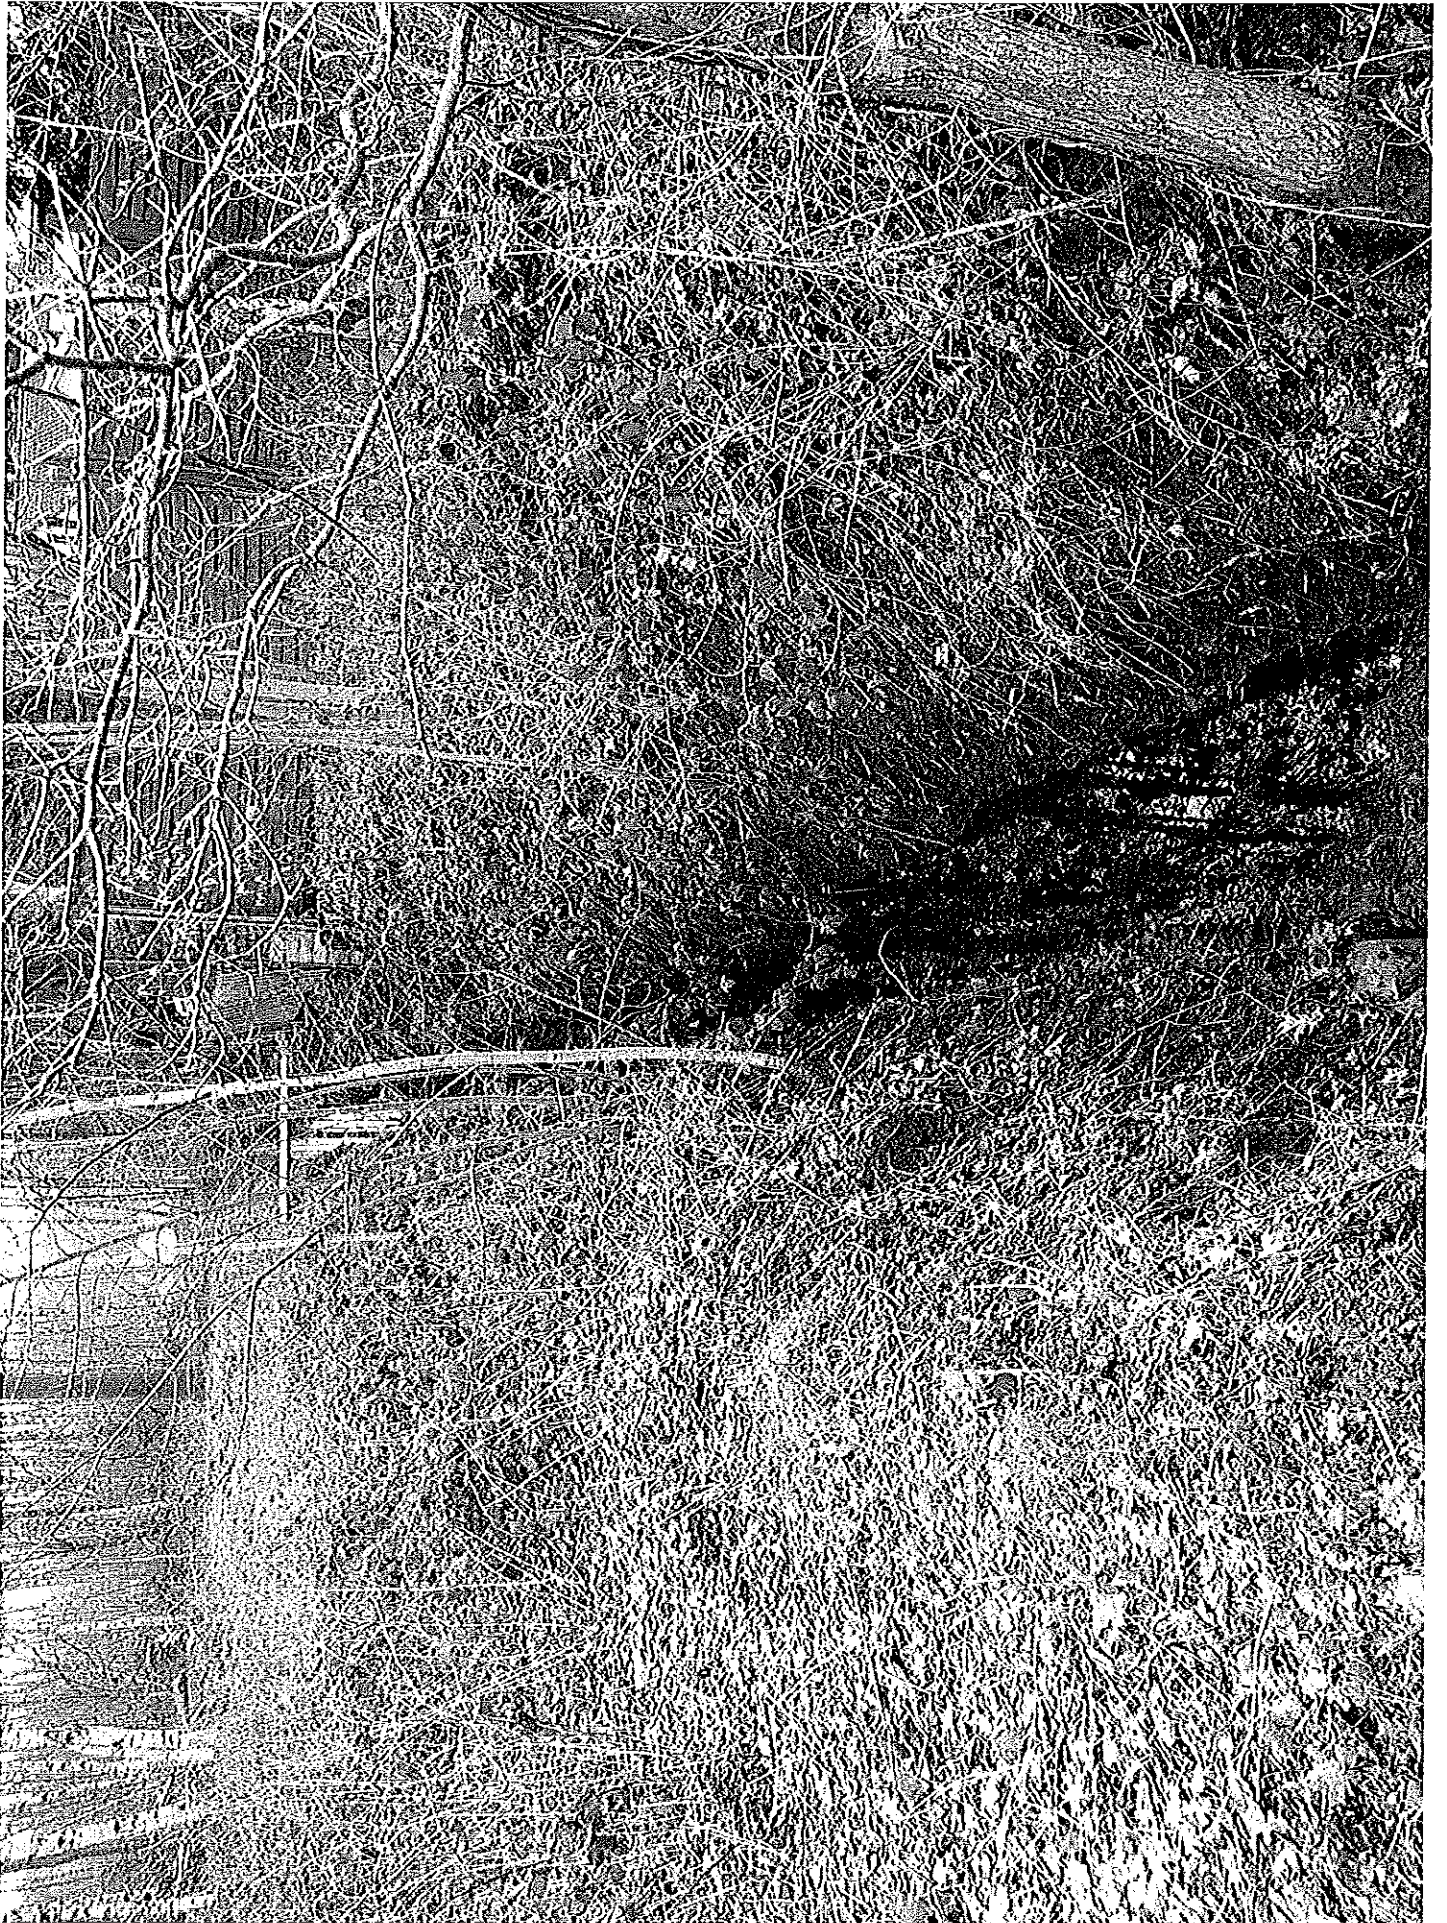
kein erkennbarer Abfluß aus dem Moor

Moorfläche deutlich höher gestaut

Trotz Spundwand dämmt der Wall am Moorrand nicht ausreichend ab (Wasserdruck zu hoch)

Graben müsste regelmäßig gereinigt werden (per Hand)

Überlauf wirkt entwässernd wenn niedrig gestellt

Rohrdurchlass gibt Stauhöhe im Moor vor

Abfluss am 1.3. zu hoch (= Teil des Wasser stammt aus der Moorfläche)

Überlauf an Pfehl festbinden

Staubrett 130*20 +130*15 +130*10 +130*5 mit U-Eisen links und rechts einsetzen
